福祉用具等の安全利用に関する「事故及びヒヤリハット情報」提供のお願い

福祉用具等の安全利用に関する「事故及びヒヤリハット情報」収集・提供について

製品に起因しない事故及びヒヤリハットの一例

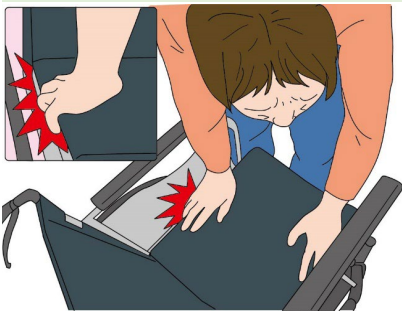
○車いす

介助者が急いで開こうとして、指をシートパイプとフレームの隙間に挟んだ

車いすの操作に不慣れな人に起こりやすいヒヤリ・ハットではないでしょうか。車いすの操作の説明をする人は、このようなことが起きないように注意を促してください。操作する人は、例え急いでいても基本通りに操作し、習慣化することが大切です。

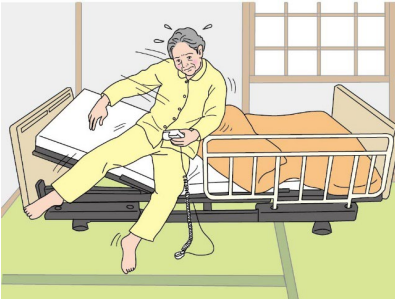
○ベッド

ベッドの高さを上げるつもりが、背上げの操作ボタンを押してしまい、バランスを崩した

立ち上がりを楽にするために、ベッドの高さを上昇させようとし、間違えて背上げの操作ボタンを押したのかもしれませんが、すぐに間違いに気がつけば大事には至らないことではあります。頻繁にこのような操作ミスが起こるときには、操作ボタンに目印を付けるなどの予防策を講じてはいかがでしょうか。

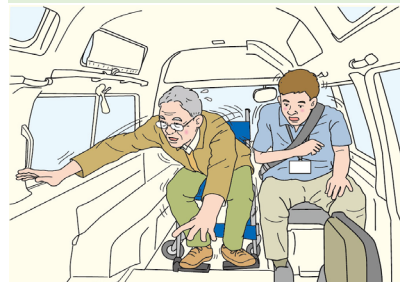
○送迎車

車いすの固定はしっかりと出来ていたが、本人が苦しいので車両のシートベルトはつけていなかった。まさか、急ブレーキがかかるとは考えていなかった

車両に乗車中のシートベルトは、一般の座席でも車いすでも同様に必要な安全装置です。車いすにも座位保持用の安全ベルトが装着されている場合がありますが、車両のものとは目的が違いますので、必ず車両のシートベルトを装着しましょう。
